几种植物原生质体的扫描电镜观察

SCANNING ELECTRON MICROSCOPIC OBSERVATION ON PROTOPLASTS OF FIVE SPECIES

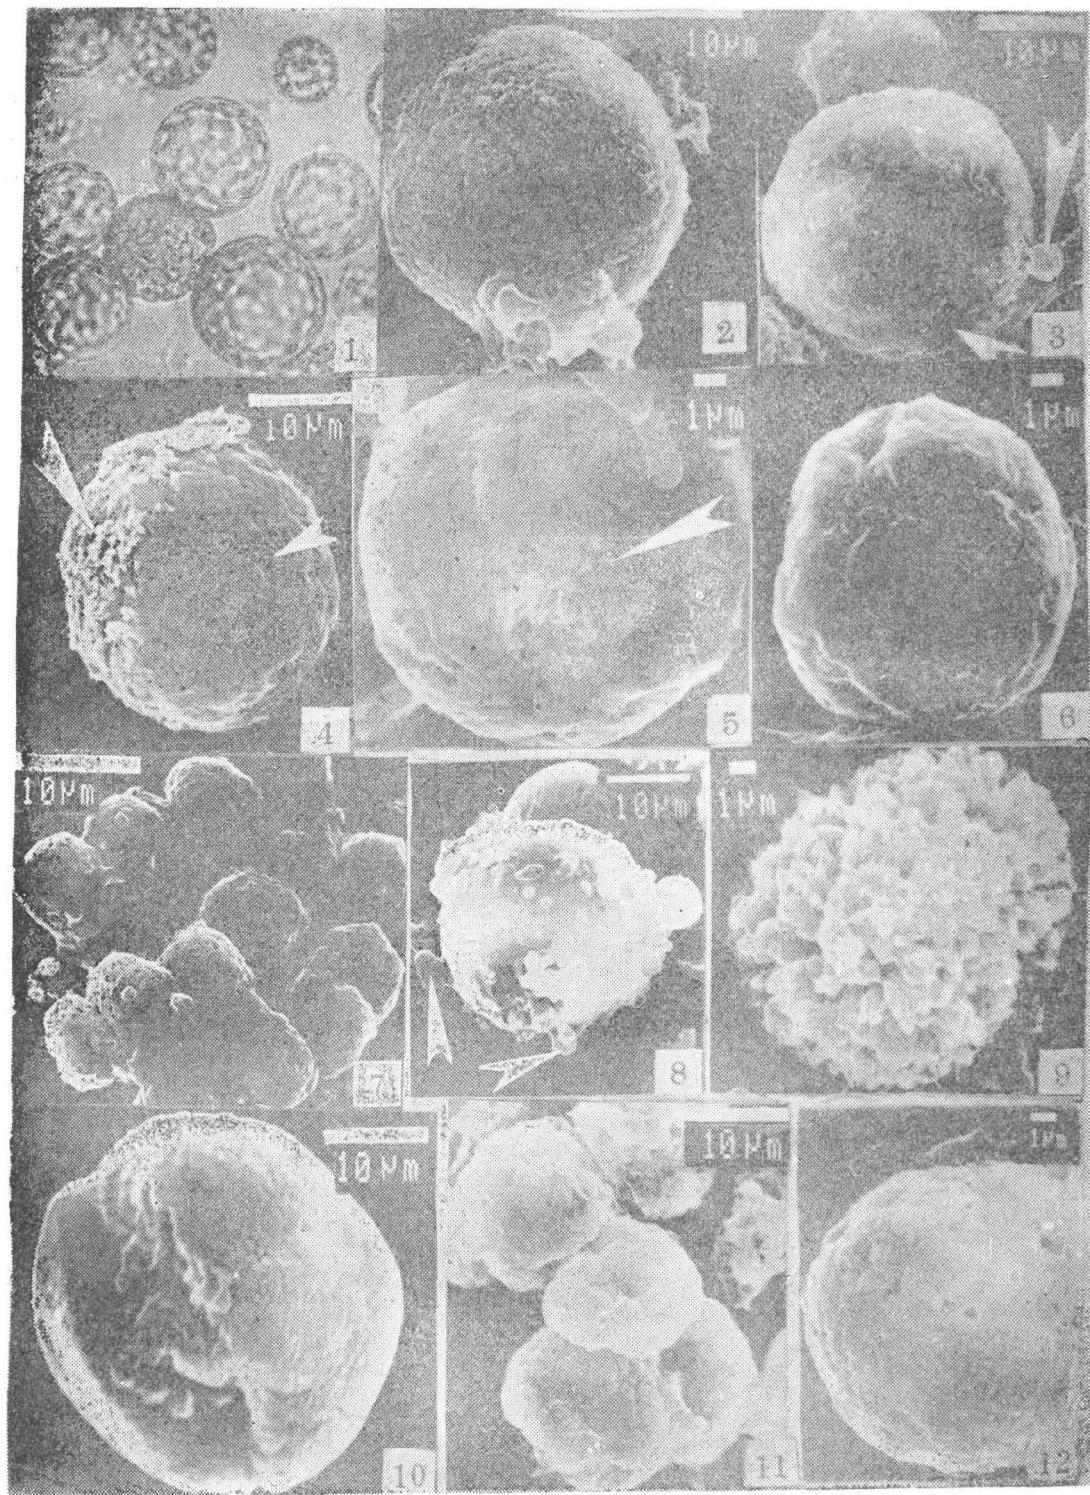
图 版 说 明

1. 新鲜分离的马铃薯叶肉原生质体。×500
Fig. 1. Fresh isolated mesophyll protoplasts of potato. ×500
2. 马铃薯叶肉原生质体扫描图像。
Fig. 2. Scanning photograph of potato mesophyll protoplast.

3. 薑草叶肉原生质体扫描图像, 示泡状突起(大箭头)和局部凹陷(小箭头)。
Fig. 3. Scanning photograph of orange daylily mesophyll protoplast, indicating bubble protuberance (large arrow) and partial and slight sunk (small arrow).

4. 薑草叶肉原生质体扫描图像, 示残存胞壁碎片(大箭头)和局部轻度凹陷(小箭头)。
Fig. 4. Scanning photograph of orange daylily mesophyll protoplast, indicating remainder of cell wall (large arrow) and partial and slight sunk (small arrow).

5. 甘蔗幼嫩叶鞘原生质体扫描图像, 示局部严重破裂, 内部胞核隐约可见(箭头所指)。
Fig. 5. Scanning photograph of sugar cane young leaf sheath protoplast, indicated partial broken surface and nucleus which could be seen faintly (arrow).

6. 木薯幼茎原生质体扫描图像之一, 示轻度凹陷(箭头所指)。
Fig. 6. Scanning photograph of cassava young stemlet protoplast indicatding slight sunk (arrow)
7. 一群尚未彼此分离的木薯幼茎原生质体扫描图像。
Fig. 7. Scanning photograph of a group cassava young stemlet protoplasts which are not separated.

8. 木薯幼茎原生质体扫描图像之二, 示表面出现大小和形状各异的泡状突起(箭头所指)。
Fig. 8. Scanning photograph of cassava young stemlet protoplast indicating appearance of various bubble protuberance at the surface (arrow).

9. 木薯幼茎制备物中观察到的“裂片”状球形结构。
Fig. 9. Scanning photograph of the “lobate form” spheroidal structure was observed in cassava stemlet protoplasts preparation.

10. 、11. 涂布在已镀膜的双面胶承载物上严重凹陷的薑草叶肉原生质体的扫描图像。
Fig. 10 、 11. Scanning photographs of orange daylily mesophyll protoplasts which was smeared on the double-edged film before vacuum coating indicating sunk seriouly.

12. 落花生幼嫩子叶原生质体扫描图像。
Fig. 12. scanning photograph of protoplast isolated from peanut young cotyledon.

(一) 在所观察的几种植物原生质体中,分离自叶肉细胞的原生质体在光学显微镜下呈球形,表面光滑,叶绿体均匀分布在四周表层处,如马铃薯叶肉原生质体(图版1:1)经固定、脱水和干燥等处理后,在扫描电镜下观察到的叶部原生质体表面不是光滑层,而是略呈凹凸不平(图版1:2、3、4和5)。有的原生质体局部部位有不同程度内陷(图版1:3和4小箭头所指)。其表面突起可能是分布在近质膜的叶绿体所造成。

来自不同植物和不同部位的叶部原生质体表面扫描图象有差异。例如马铃薯叶肉原生质体表面较粗糙(图版1:2),萱草叶肉原生质体表面稍光滑(图版1:3和4)。分离自甘蔗梢部内层幼叶叶鞘部位的原生质体,在光学显微镜下可见原生质体通常有较发达的液泡,缺乏发育完全的叶绿体,在固定、脱水和干燥等处理过程中,质膜容易发生破裂,产生许多大小不一的孔洞(图版1:5)。这在落花生幼嫩子叶原生质体中也有同样现象(图版1:12)。其中甘蔗原生质体由于质膜破裂严重,以致内部胞核也隐约可见(图版1:5箭头所指)。

(二) 在萱草叶肉原生质体和木薯幼茎原生质体表面还见有一些稀疏的小囊泡状突起,在木薯幼茎原生质体尤为明显,而且大小和形状各异(图版1:3和8箭头所指)。此种泡状突起多发生在分离自幼嫩薄壁细胞的原生质体。在扫描电镜下可见此种原生质体表面较光滑,但泡状突起较多(图版1:8)。分离自较成熟的薄壁细胞的原生质体泡状突起很少见或不明显。Pojnar等(1967)在番茄果实原生质体的扫描图象中也见有类似的泡状突起^[7]。

（三）分离自木薯幼茎和落花生幼嫩子叶的原生质体在扫描电镜下同样呈现凹凸不平和许多凹陷。但在许多突起的区域表面较光滑（图版1：6和12），这与叶肉原生质体不同。图版1：7是一堆已脱壁但彼此尚未分离的木薯幼茎原生质体，这是由于相邻细胞的胞间联丝的牵连而形成的。

值得注意的是在木薯幼茎原生质体制备物中观察到一些“裂片”状的球形图象（图版1：9）。此种图象在其它植物叶肉原生质体中均未发现。在光学显微镜下观察新鲜分离的木薯幼茎原生质体时亦未见此种结构，仅在经过固定、脱水和干燥等处理后才出现。这是一种什么结构？是否来自胞壁严重内折的传导细胞（transfer cell）？尚未能断定。

（四）图版1：4所示的萱草叶肉原生质体表面尚附着有少量胞壁残留物。说明一个细胞的壁不是同时被降解，各部位水解难易程度可能有异。这可能与胞壁中纤维素晶态结构程度和半纤维素存在与否有关^[4]。此外，与酶液接触的难易程度和水解的时间差异亦有关系。

（五）样品台承载物对原生质体形态有明显影响。例如镀膜前，涂布于已镀膜的盖玻片上的萱草叶肉原生质体易聚集成堆，但所见原生质体局部内陷较轻（图版1：3和4）或无凹陷现象（如图版1：2马铃薯叶肉原生质体）。而涂布于已镀膜的双面胶上的萱草叶肉原生质体分布较均匀，但凹陷较重，有的几乎完全失真（图版1：10和11）。细胞愈幼嫩，凹陷愈严重（图版1：11）。
